実録! 救助事例

第①回 大型トレーラー車両の転落事故

1 通報・事故概要

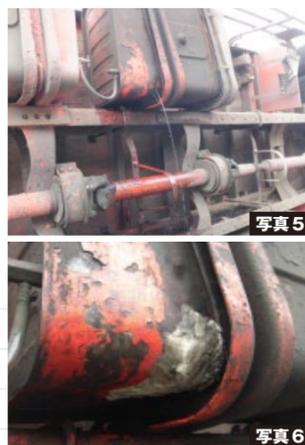
写真4 / 漏油部分 写真5 / 燃料タンク
写真6 / 油粘土による処理完了後

「車が海岸に落ちている」との通報であり、車種等の詳細は不明のまま現場に到着したところ、事故車両は大型トレーラー車両(総重量26260kg、長さ1600cm)であり、海岸のガードロープを突き破り約3m下の砂浜に横転、また、当該車両燃料タンクからの漏油を確認した。

漏油を確認したことから消火体制を整えた後、3連はしごを設定し救急隊による傷病者接触の支援にあたった。その後、燃料タンクに穴が開いていたことから、油粘土を使用して漏油処理を実施、まもなく留萌消防隊・救助隊が現場に到着したため、救助隊の活動支援にあたった。

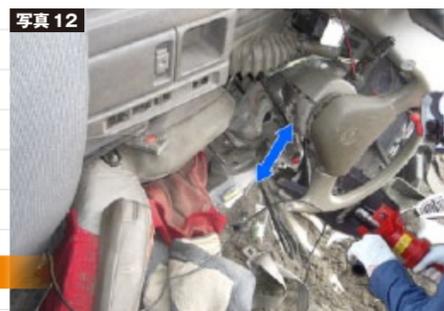
写真12 始めに砂浜とハンドルステアリング部分の間にスプレッダーを挿入し拡張(合成写真)

傷病者の車外救出にはスプレッダーおよびポートパワーを用い(写真11)、両下腿部の挟まれ部分を開放するとともに、ハンドルが傷病者への食い込みがないことを確認後、ハンドルをカッターにて切断。これにより傷病者の救出スペースを確保し(写真12～14)バックボードを活用して車外へ救出した。

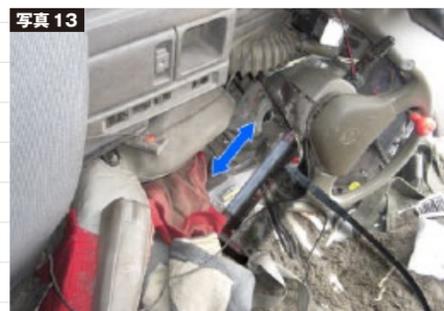
写真13 次に拡張したスペースをポートパワーにて確保(合成写真)

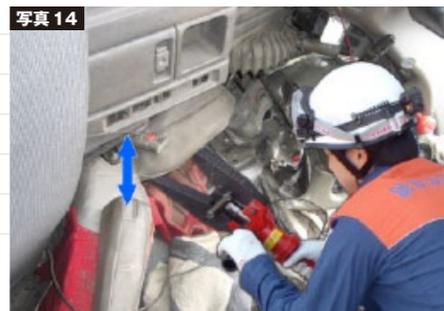
写真14 さらにスプレッダーの位置を変えて挿入し拡張(合成写真)

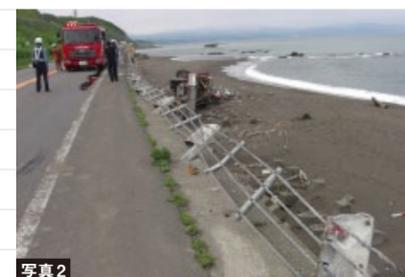
写真2 / ガードロープの状況
写真3 / 崖壁(高さ約3m)の状況

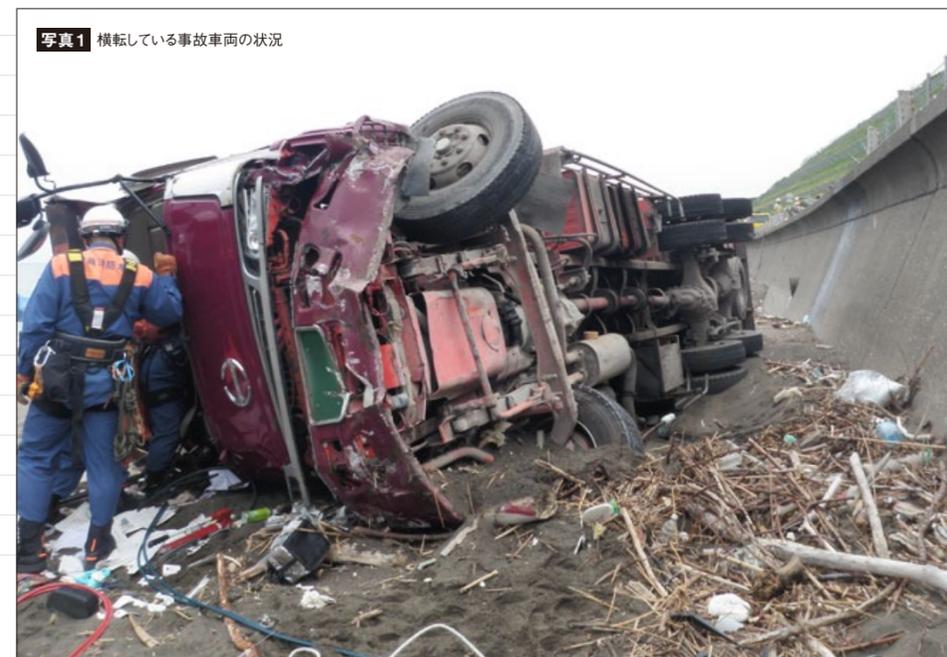
写真1 横転している事故車両の状況
