# 実録! 救助事例

シリーズ第5回は、大型車両同士の交通事故事例である。  
要救助者が複数いた場合は、どちらの要救助者を優先し、どのように救出するのか、  
状況に応じた判断が求められる。

## 第⑤回 トレーラーとトラックの正面衝突

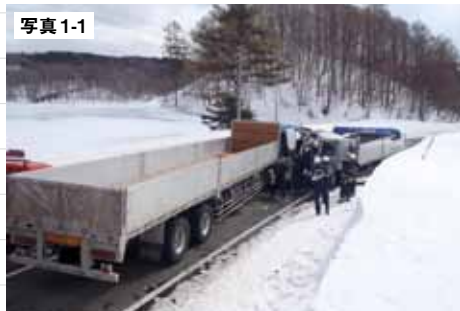
平成25年3月某日午前9時頃、小平町内の道路上(留萌消防署から約17kmの地点)にてトレーラー対トラックの正面衝突事故が発生した。事故当時の天候は曇り、気温は2.7度、路面は乾燥しているものの、一部アイスバーンが残っている状態であった。(写真1-1、1-2)

写真1-1 / 手前のシルバーの車両が単一トラック、奥のブルーとホワイトの車両がトレーラー。互いに運転席側が衝突し、事故の衝撃から単一トラックが路外へ逸脱している。  
写真1-2 / ふかんして見た事故の状況。  
写真2 / 車両の引き離しが不可であったため、活動スペースが狭隘。ドアの開放も思うように進まなかった。

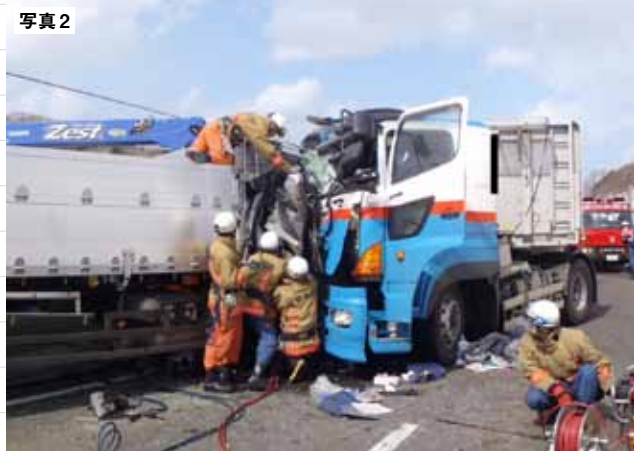
写真2

活動スペース確保のため、救助工作車の織装ウインチにて、トレーラー側から車両の引き離しを試みるも、車輪がロックされた状態で動かず中断を余儀なくされた。ブレーキの作動も疑ったが、要救助者の足と押しつぶされたダッシュボードやハンドルにより足元の確認が出来なかった。また、事故車両が道路を塞いでおり、トラック側からの牽引も不可能なため、引き離しを断念し、現状のまま救助活動を開始した。(写真2)

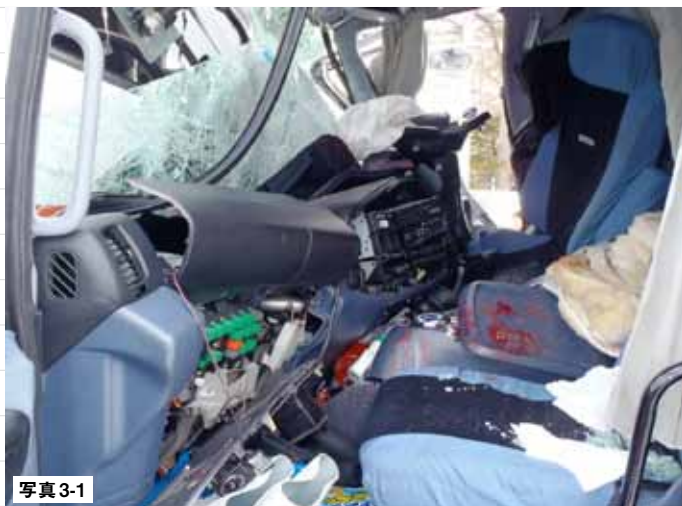
写真3-1

押し潰された車内。要救助者の足元や挟まれている状況の確認が困難であった。

比較的活動スペースの広いトラック助手席側からアプローチするも、資機材の設定スペースが無く断念した。運転席ドアを開放し、大型油圧救助器具にて要救助者の圧迫解除後、助手席側からバックボードを活用し車外へ救出した。(写真3-1、3-2、3-3)

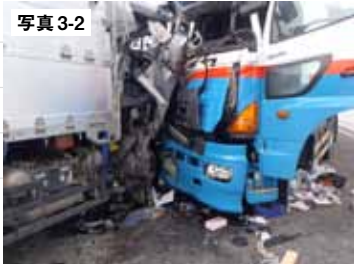
写真3-2 / 救出完了時のドアの開放状況。隊員1名が進入できる程度までしか開放することができなかった。ここから足元に油圧スプレッダーを設定し、挟まれを解除した。  
写真3-3 / 運転席側から見た車内足元。足元に見えるオレンジ色のものは、要救助者の長靴。この部分の圧迫を解除し、長靴を脱がせるような形で足を抜いた。

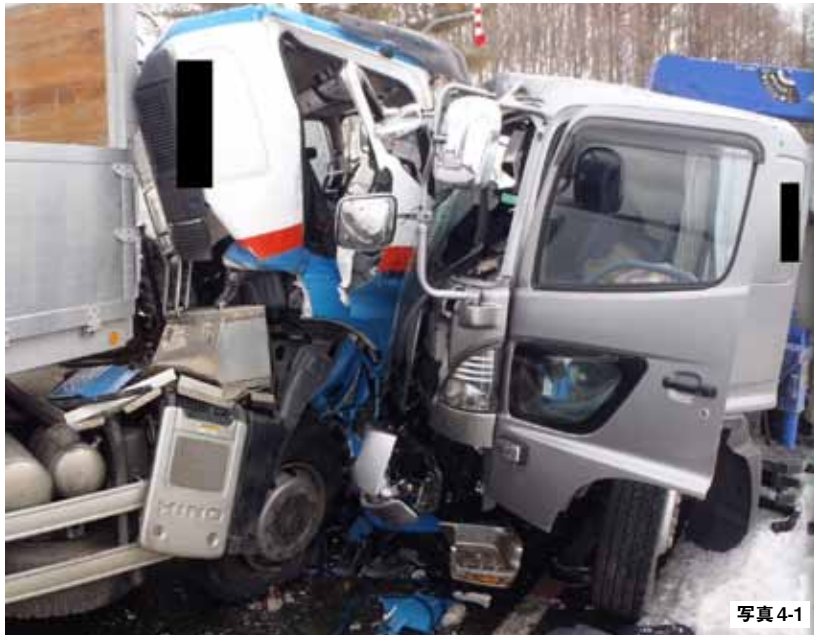
写真4-1

トレーラーの運転席側の開放状況。トラックと同様に、押し潰されたキャビンにより開放に限界があった。ドアの隙間からスプレッダー設定を試みるも、手すりが邪魔をしていた。

要救助者は大腿部がダッシュボードに挟まれていた。圧迫を解除するため運転席ドアの開放を試みたが、十分な開放は出来なかった。挟まれている大腿部を確認したが、内装の手すりが活動の妨げとなり大型油圧救助器具が設定できなかったため、手すりを切断し除去。大型油圧救助器具(スプレッダー)を設定し、大腿部の圧迫を解除した上でバックボードを入れ、要救助者を車外へ救出した。(写真4-1、4-2、4-3、5)

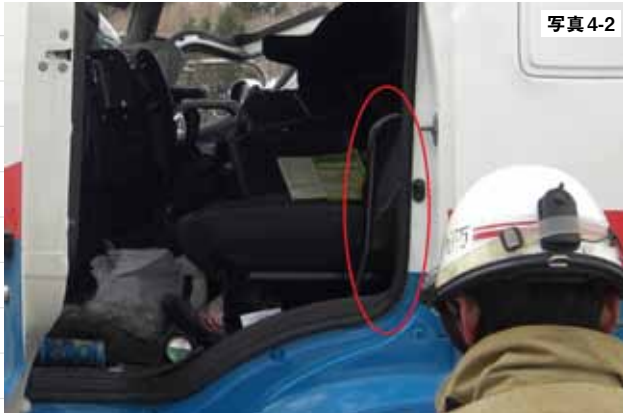
写真4-2

同様の手すりが運転席側にも取り付けられており、これが変形し活動の障害となっていた。

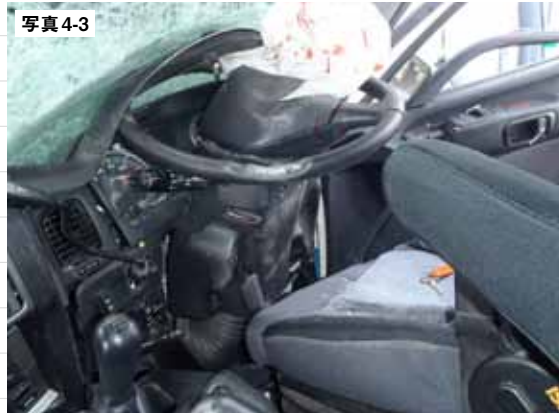
写真4-3

トレーラーの要救助者はハンドル等への挟まれがなく、足元の解除のみであった。

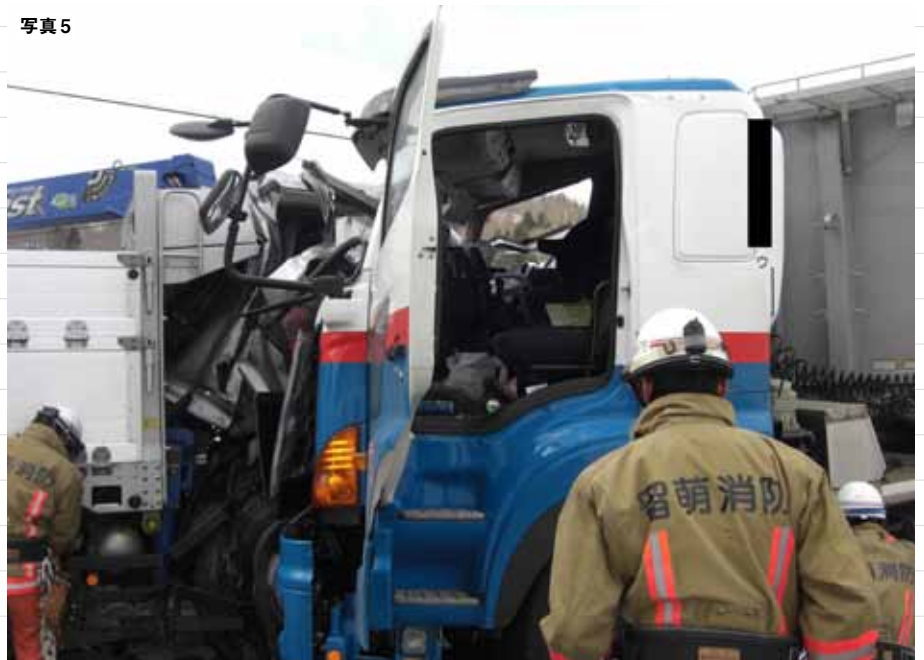
写真5

トレーラー、トラック共に助手席側は容易に開放・進入が可能であった。車外への救出は2名とも助手席側から行った。高低差があるため、車外への救出には人数が必要であった。
