# 実録！ 救助事例

シリーズ第6回目は、北海道特有の気象条件により発生した交通救助事例を紹介する。

## 第⑥回 降雪下の交通事故

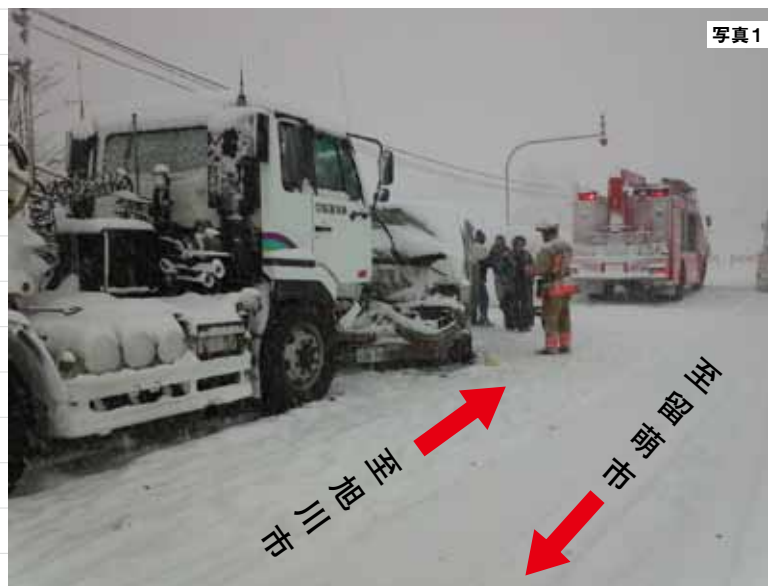
写真1

事故の状況は、ワンボックスカーが留萌方面へ走行中、吹雪により前方にいた50tクレーン車に気づくのが遅れ、対向車線へ回避したところ、対向車線を走行してきたセメントタンクローリーと正面衝突し、当該事故に至っていた。（写真1）

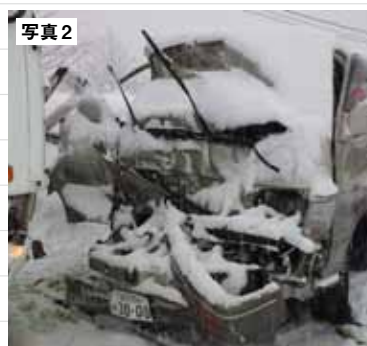
現場到着時、ワンボックスカーはフロント部分が大破しており（写真2）、車内に傷病者3名（運転席1名、後部座席2名）を確認。各人とも意識レベルはJCS0。後部座席1名は右胸部痛と顔面挫創のため先着救急隊が車内収容し搬送。後部座席のもう1名は目立った外傷や主訴もなく歩行可能。運転手の男性は、下腿部がハンドル下に挟まれている状態であった。

ワンボックスカーのフロントが大破している様子がわかる。

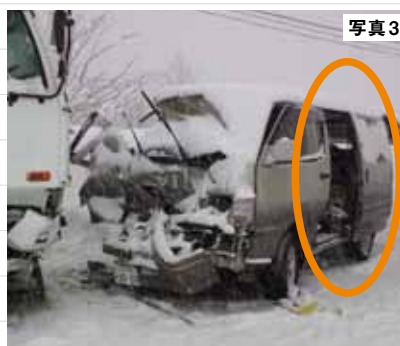
後部スライドドアから進入し、傷病者に接触。毛布による保護と保温を実施。

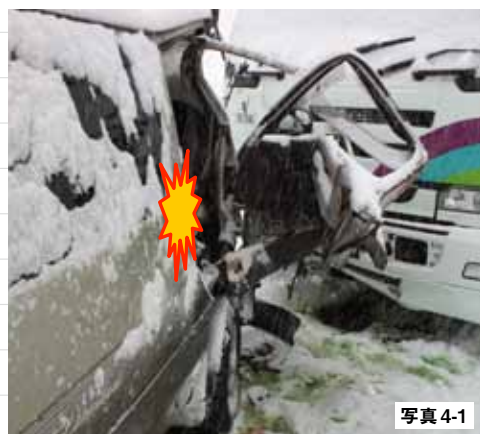
ホリガンツールで間隙を作成。ドアが変形していたので、スプレッターを使わずにカッターが挿入できた。

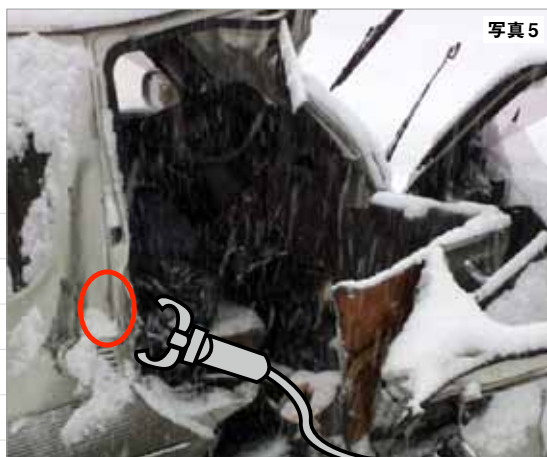
カッターでドアロックを切断しドアを開放。

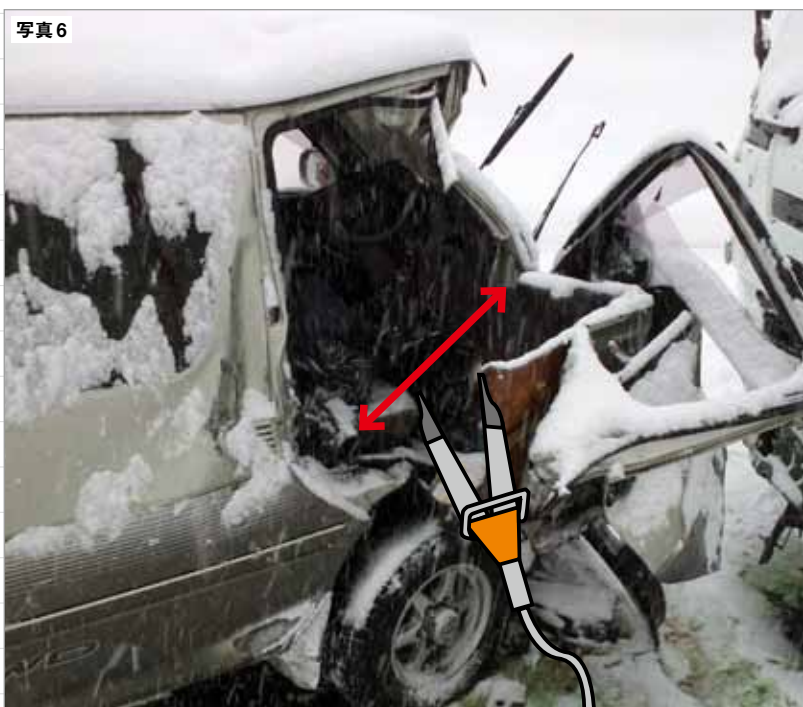
写真6

運転手の下腿部は、シートとハンドルの間に挟まれている状態であり、傷病者の状態や外気温等を考慮し、早期の救出が必要と判断。可搬式ウインチ等を設定し救助する方法もあるが、事故車両同士の距離が近く、十分なスペースが取れないため、油圧救助器具を使用しての救出を選択。スプレッターを活用し、シート下部からフロントパネル下方にかけて開放し、救出スペースを確保した。（写真6）

スプレッダーを使用し、シート下部からフロントパネル下方にかけて開放しスペースを作成。

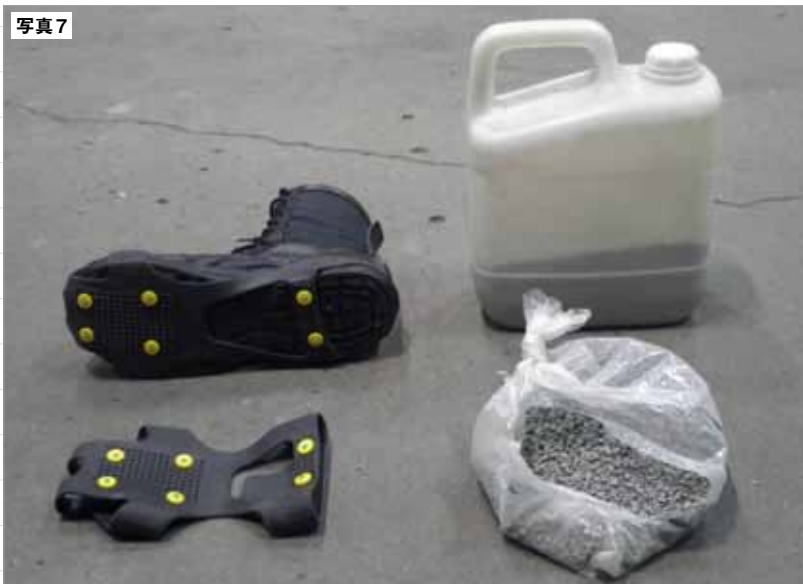
写真7

北海道は冬期間の路面状態が悪く、隊員の活動障害となることが多い。そこで安全管理として、凍結路面での活動による隊員の転倒受傷防止のために滑り止め等を使用し、転倒防止や傷病者搬送時の動揺を軽減することが大切である。(写真7)

編み上げ靴に装着できるスパイクや、活動場所に砂利を撒くなどの対策が必要。当消防署では、救急車にも滑り止め用の砂利を積載している。
