# 再現！ 救急活動報告 第3回

## 左下腿部の小型耕運機に巻き込まれた事案

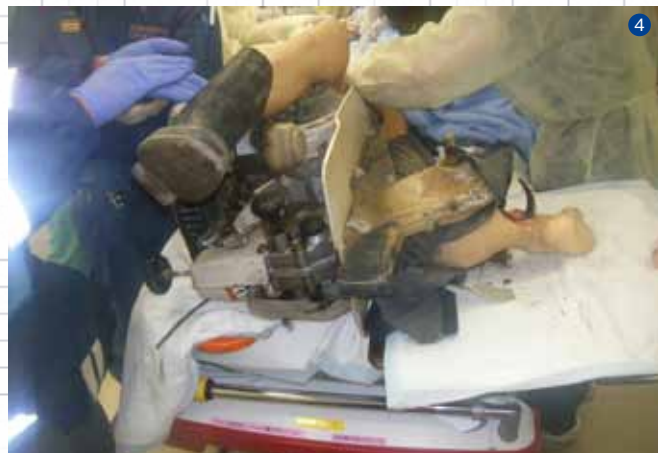
③ロータリー右側部分の取り外しに成功。  
④医療機関に収容後、全身麻酔下でロータリーの抜去を試みる。  
⑤下腿部に刺さっている爪(2箇所)の取り付けナットを外し、ロータリー部分を下腿部から取り外した。

傷病者の意識レベルは清明、呼吸循環状態は安定していた。なお左膝部から末梢にかけての知覚はなかった。バイタルサインについては表2のとおり。中濃度酸素マスクを使用し、毎分5リットルで酸素投与を開始した。現場で高度救助隊によりエンジンの停止及びクラッチの状況を確認後、左右にあるロータリー部分のうち巻き込まれていない右側部分を工具を使用して取り外した(写真②③)。そして、もう一方の巻き込まれているロータリー部分の分解作業中にドクターカーが現場可能となり現場へ到着した。

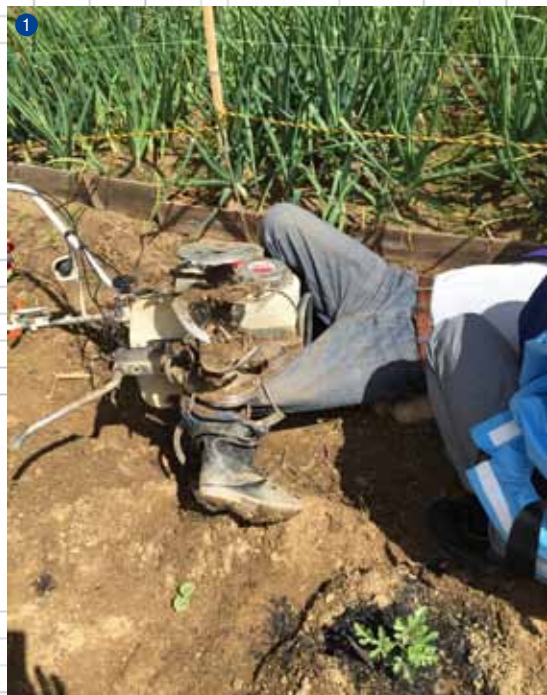
現場到着時、傷病者は仰臥位の状態、左下腿部が小型耕運機のロータリー部分に巻き込まれた状態であった。(写真①)

傷病者は仰臥位の状態、左下腿部が小型耕運機のロータリー部分に巻き込まれた状態であった。

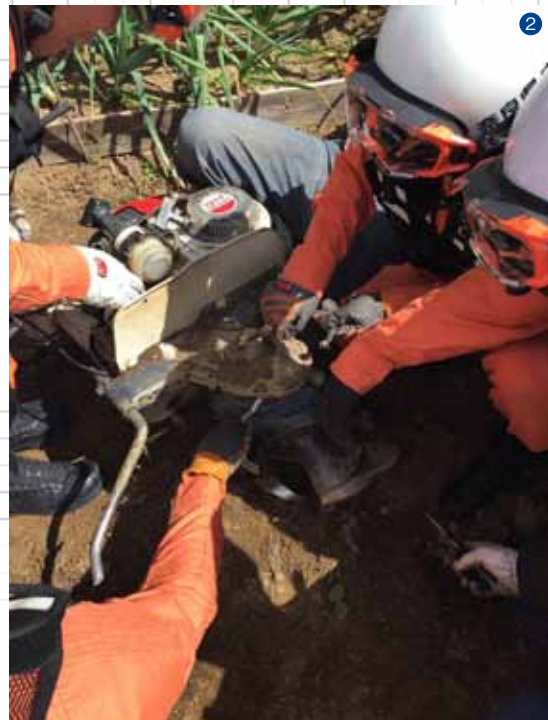
左右にあるロータリー部分のうち巻き込まれていない右側部分を工具を使用して取り外しにかかる。
